# 上三川小学校

## 2 町道4-367号線

箇所名・住所：町道4-367号線 上三川小学校南側道路、すずきや文房具店前歩道

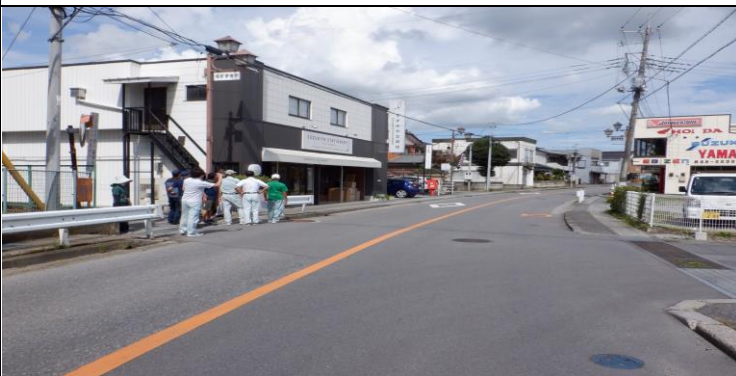
・道がデコボコで狭く、幅が半減する場所もある。登下校する児童と自動車の距離が近い。歩道に道路標識やバス停の看板等があり、避けて歩くのも危険である。また、比較的朝夕の交通量が多い通り（役場方面から来る道）を横断するが、横断歩道がない。

・現場を確認し、横断歩道や交通規制等の表示が消えかかっているところの引き直しを行う。

・歩道と車道の分離を明示するポストコーン等の設置を行う。

・令和7年度以降順次対応予定  
(都市建設課の対策は近日中に実施予定)

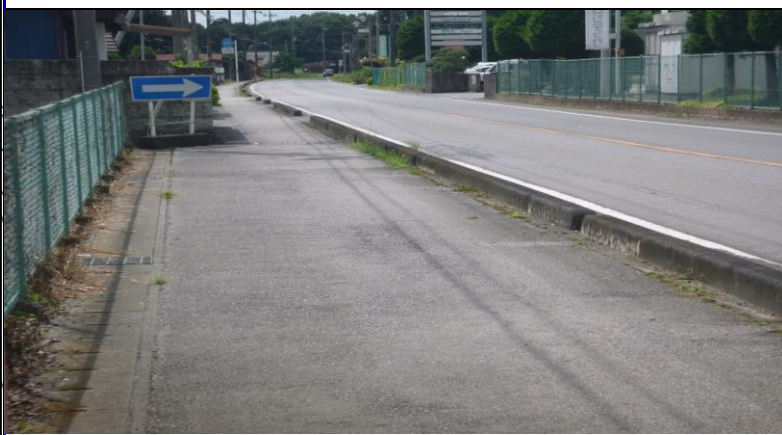
## 5 県道二宮宇都宮線

・歩道が狭く、多くの生徒が一度に通行するため、一列走行していても非常に危険な状況である。  
また、本郷北小学校も数名通学路として使用しており、対面通行となるため、接触の危険性がある。

【宇都宮土木事務所】  
・当該箇所については、整備済であるため、通学路になっている生徒に対し、継続的な安全走行の指導をお願いしたい。

【教育総務課】  
・継続して生徒指導を学校へ依頼する。

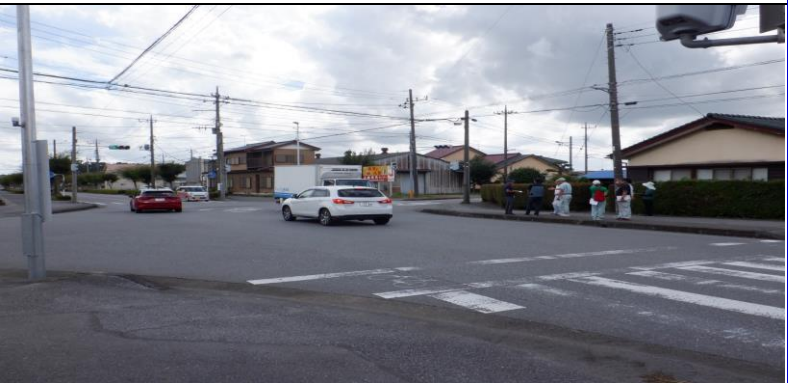
| 6 町道4-367号線、2-23号線、2-24号線交差点 | |

| ・自転車の待つ場所が少なく、車道側にはみ出てしまい、歩行者の通行にも支障が出るため、歩道の確保（拡幅）をして欲しい。 | |

| 【地域生活課】<br>・対側地に交通規制看板の設置を行った。（対応の経過） | |
| 【都市建設課】<br>・令和5年度に植樹帯を無くし、歩道の拡幅を行った。<br>・交差点部においては、歩行者・自転車の滞留時における安全確保を検討する。 | |

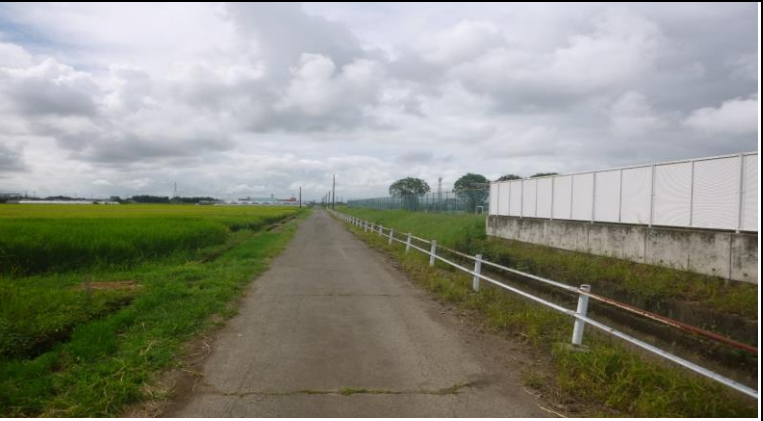
9 町道4-172号線

・道幅が狭く、路面もデコボコしている。  
本郷小学校、中学校の通学路になっていることから、路肩の拡幅及びグリーンベルトの設置をお願いしたい。

【都市建設課】  
・道路改良（拡幅）を検討し、歩行者・自転車の通行空間の整備を図る。

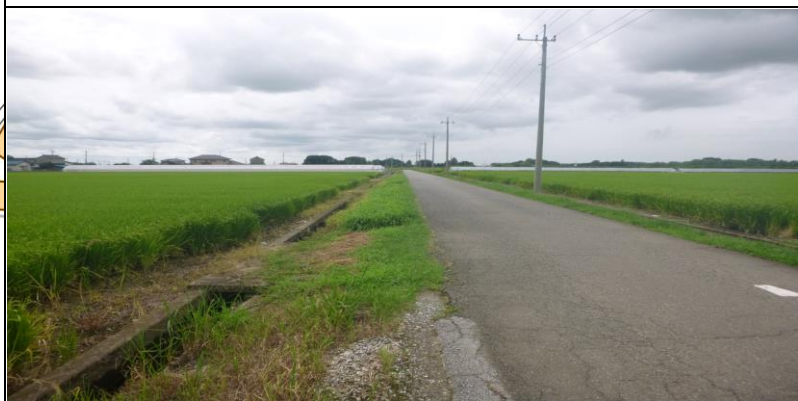
## 10 町道3-135号線

・県道からの抜け道となっており、道幅も狭いため、車と自転車のすれ違い時に路肩より転倒する危険性があることから、路肩の拡幅及びグリーンベルトの設置をお願いしたい。

・道路改良（拡幅）を検討し、歩行者・自転車の通行空間の整備を図る。

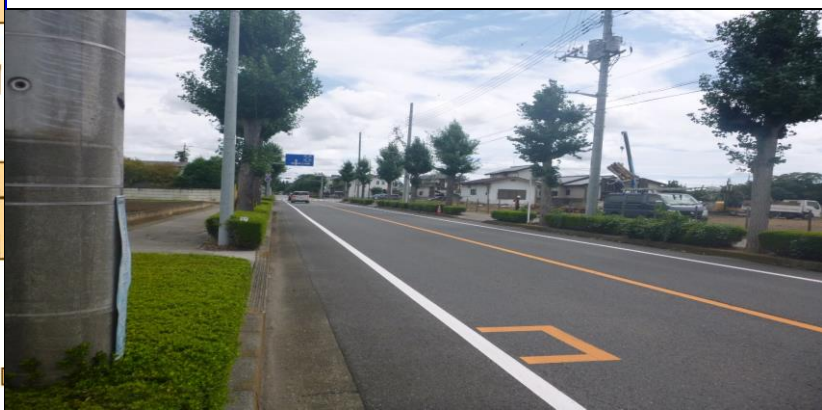
## 11 主要地方道宇都宮結城線

・電柱等が多いため、見通しが悪く、歩道も狭い。また、交差点付近等の歩道の勾配がきついため、歩道の通行できる幅を広く、段差の少ない歩道を整備して欲しい。

・無電柱化及び歩道のセミフラット化の整備を実施する。
